宇宙転用可能部品の宇宙適用ハンドブック (JERG-0-052)技術データ集

2024年05月24日 初版

技術データ1 地上用半導体部品の宇宙適用性評価

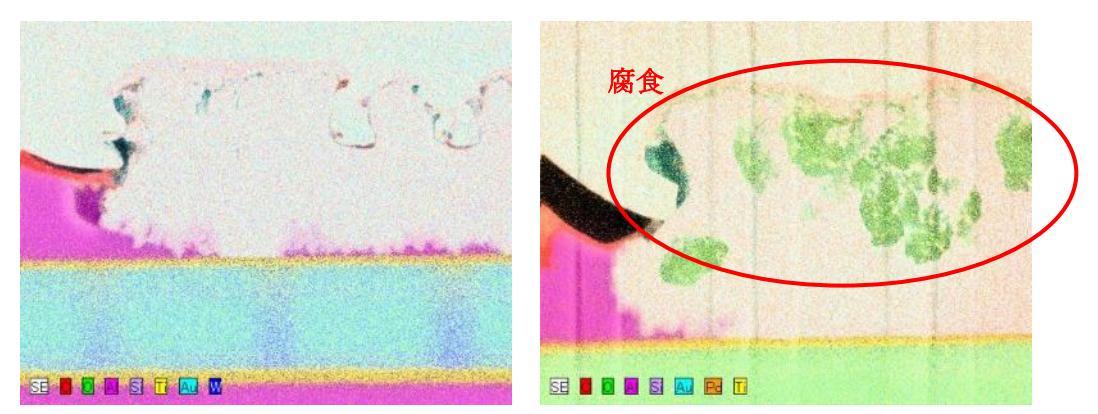
ワイヤボンディング部品で腐食が確認されたのは Au ワイヤ-Al パッド接合の 4 サンプ ルであった。この 4 サンプルの内、最も腐食が顕著であったのは識別 No.10 であった。 他 3 サンプルも腐食はしていたが軽微であり、腐食の度合いに差があった。図 5.1-1,5.1-2 に代表 2 サンプルの初期状態と HAST 試験後の接合断面の SEM-EDX 分析結果を示 す。

図 5.1-1 識別 No.10 の接合断面 SEM-EDX 分析結果※左図:初期状態、右図: HAST 試験後

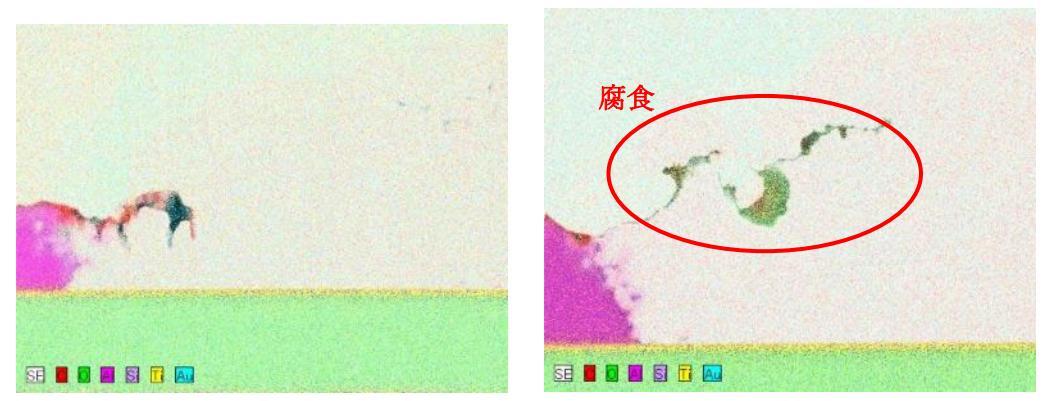
図 5.1-2 識別 No.16 の接合断面 SEM-EDX 分析結果 ※左図:初期状態、右図: HAST 試験後

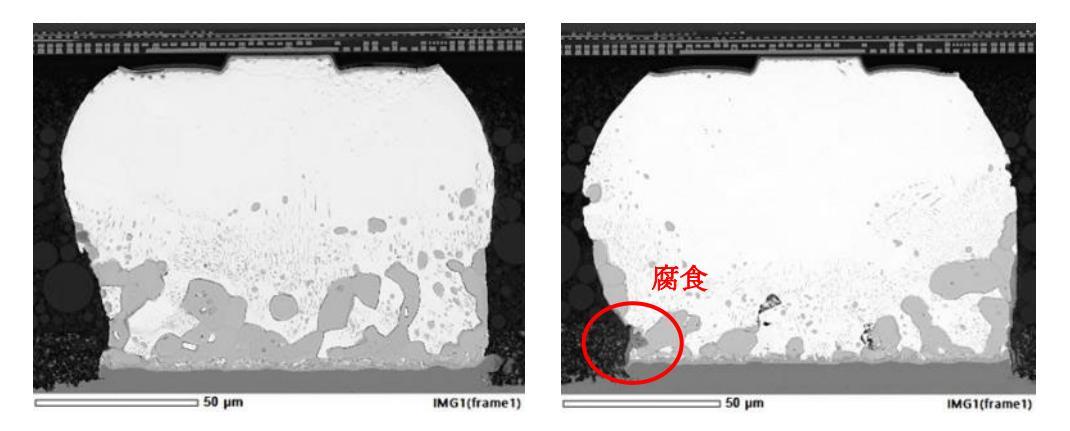
本検証で確認された腐食の進行度合いの差は、部品の構造や接合状態によっては不具 合のリスクとなり得る。地上用部品を宇宙適用するのに際しては腐食リスクについて問 題ないかを評価することが望ましいと考える。 フリップチップ部品では、はんだ接続の2サンプル、Cuポスト+はんだ接続の1サ ンプルに腐食が見られた。いずれもごく僅かな腐食のみであった。図5.1-3,5.1-4に代表 2サンプル初期状態と HAST 試験後の接合断面の SEM 分析結果を示す。

図 5.1-3 識別 No.43の接合断面 SEM 分析結果 ※左図:初期状態、右図:HAST 試験後

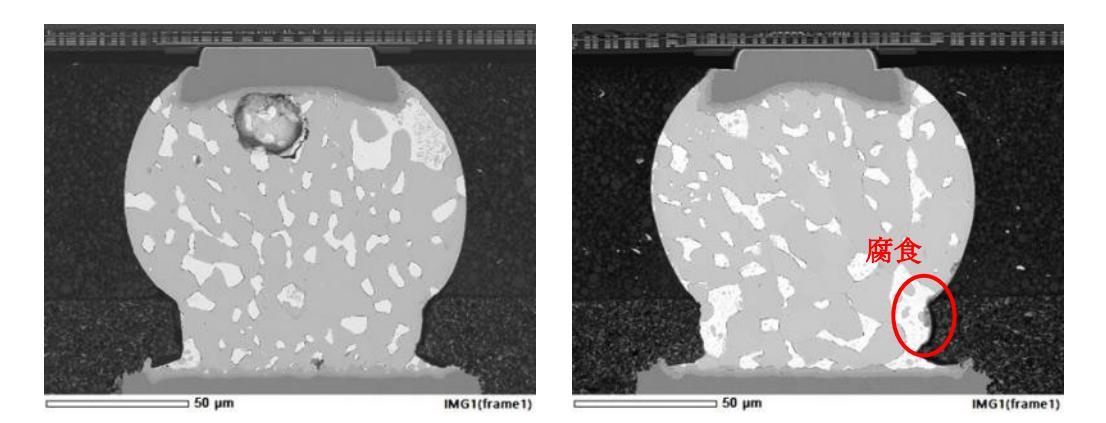
図 5.1-4 識別 No.38 の接合断面 SEM 分析結果 ※左図:初期状態、右図:HAST 試験後

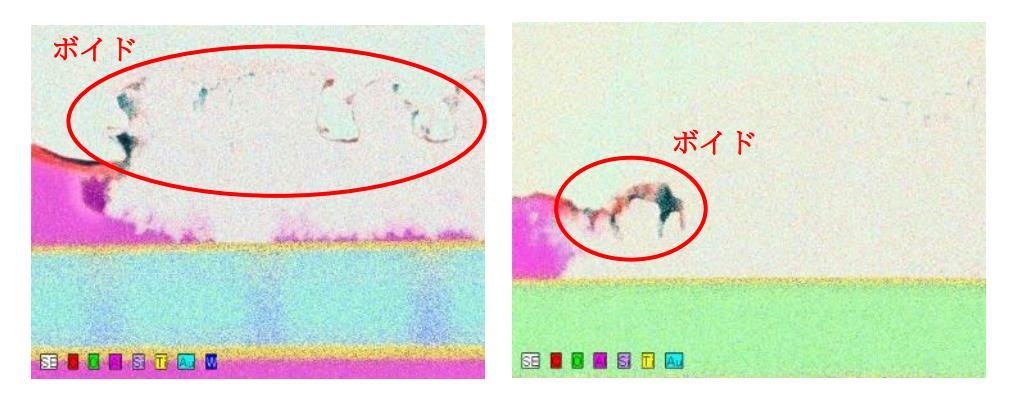
ワイヤボンディング部品に見られた顕著な腐食について腐食に関するリスク抑制のため要因分析を行った。腐食が顕著であった識別 No.10 と軽微な腐食であった識別 No.16 の初期断面を比較すると、識別 No.10 の方が初期の接合状態が悪く、ボイドが多いことが分かる。図 5.1-5 に識別 No.10 と 16 の初期断面を示す。

図 5.1-5 初期断面比較 ※左図:識別 No.10、右図:識別 No.16

ボイドのような隙間が接合部に存在すると、そこに HAST 試験によってモールド樹脂 に吸湿された水分が侵入し、腐食進行が促進されることが考えられる。

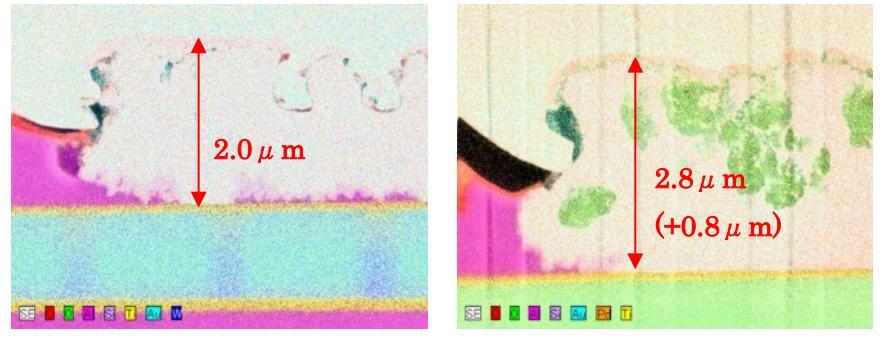
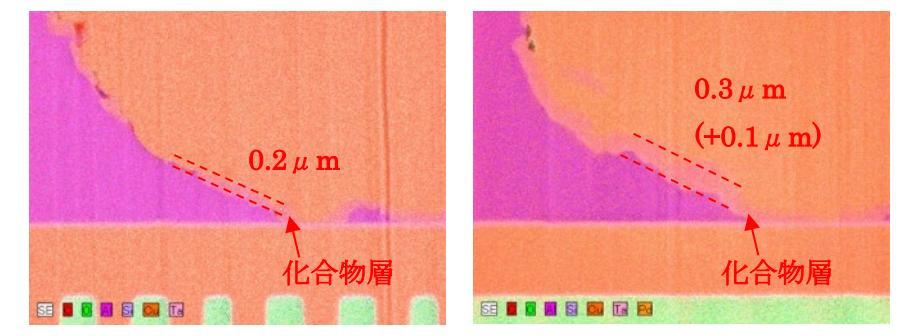
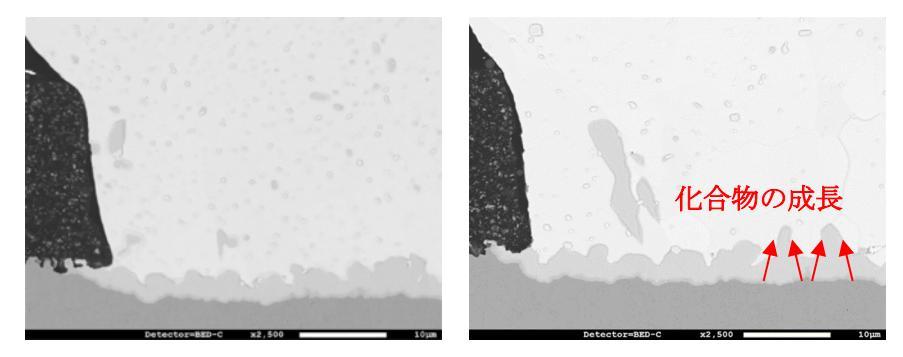
金属間化合物の成長は同金属の接合である識別 No.3(Au-Au 接合)以外の 19 品種 に見られた。ワイヤボンディング部品は化合物層が均等に成長しており、フリップ チップ部品は化合物層が山なりに成長している様子が見られた。図 5.1-6~8 に初期 品および HAST 試験後の接合断面を示す。

図 5.1-6 識別 No.10 の接合断面 ※右図:初期状態、左図: HAST 試験後

図 5.1-7 識別 No.16 の接合断面 ※右図:初期状態、左図: HAST 試験後

図 5.1-8 識別 No.45 の接合断面 ※右図:初期状態、左図: HAST 試験後

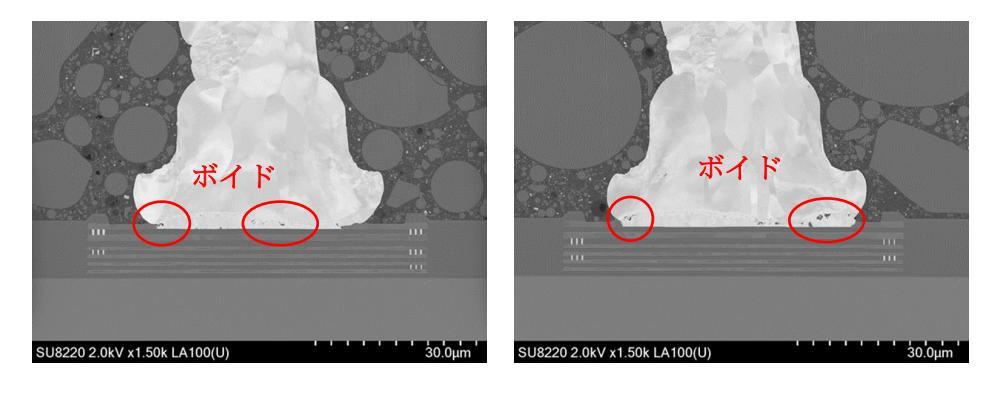
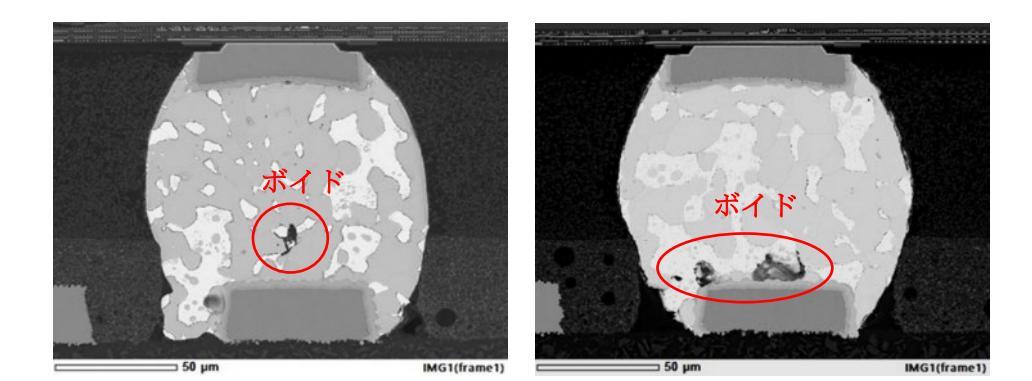
HAST 試験後、ワイヤボンディング部品およびフリップチップ部品にボイドが確認された。カーケンタルボイドは金属間化合物の成長によって発生するが、金属間化合物が成長していない初期からボイドは点在しているため、HAST 試験によるボイドではないと考える。一般的にカーケンタルボイドが生成されるほどの金属拡散は150℃以上で起こるため、カーケンタル効果(金属の拡散速度の違いで起こる現象)によるカーケンタルボイドは発生していないと思われる。図 5.1-9~10 に初期品および HAST 試験後の接合断面を示す。

図 5.1-9 識別 No.16 の接合断面 ※右図:初期状態、左図: HAST 試験後

図 5.1-10 識別 No.55 の接合断面 ※右図:初期状態、左図: HAST 試験後

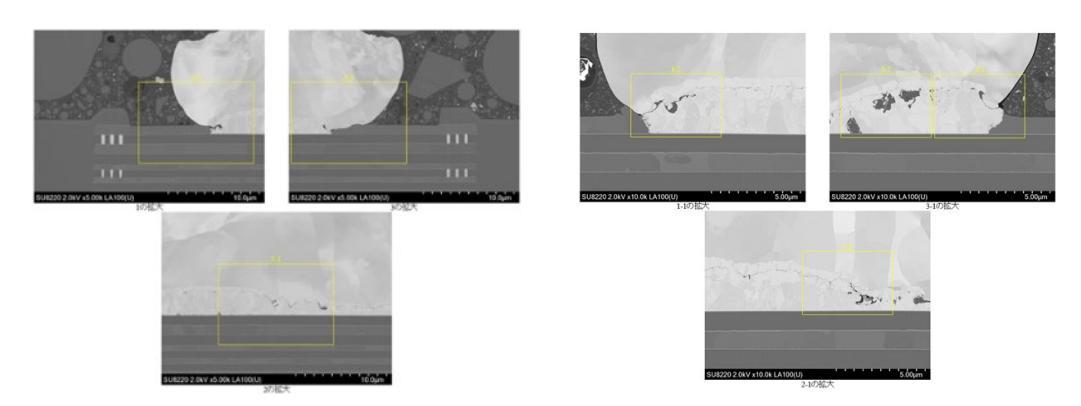
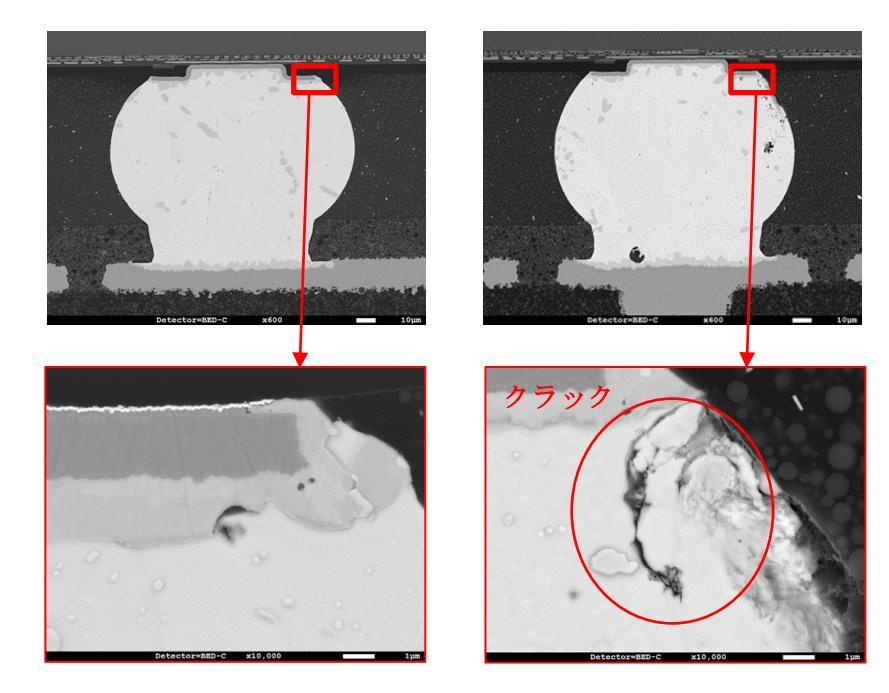
HAST 試験後のクラックはワイヤボンディング部品にはなく、フリップチップ部品の 3 品種に見られた。HAST 試験で金属間化合物が成長していることは確認できているた め、その化合物層が試験温度による熱膨張で亀裂が入ったと考えられる。ただし、確認 されたクラックはどれも微小なものであり、信頼性に影響を及ぼすものではない。図 5.1-11~12 に初期品および HAST 試験後の接合断面を示す。

図 5.1-11 識別 No.16 の接合断面 ※右図:初期状態、左図: HAST 試験後

図 5.1-12 識別 No.39 の接合断面 ※右図:初期状態、左図: HAST 試験後

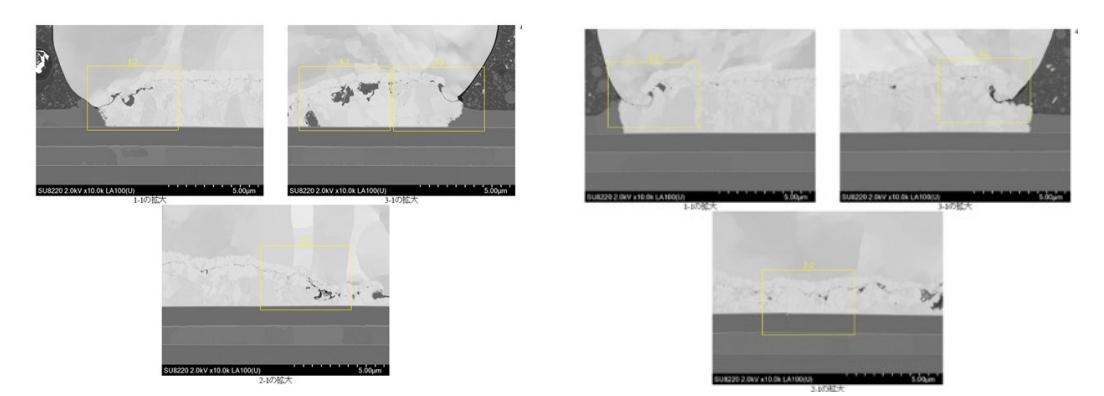
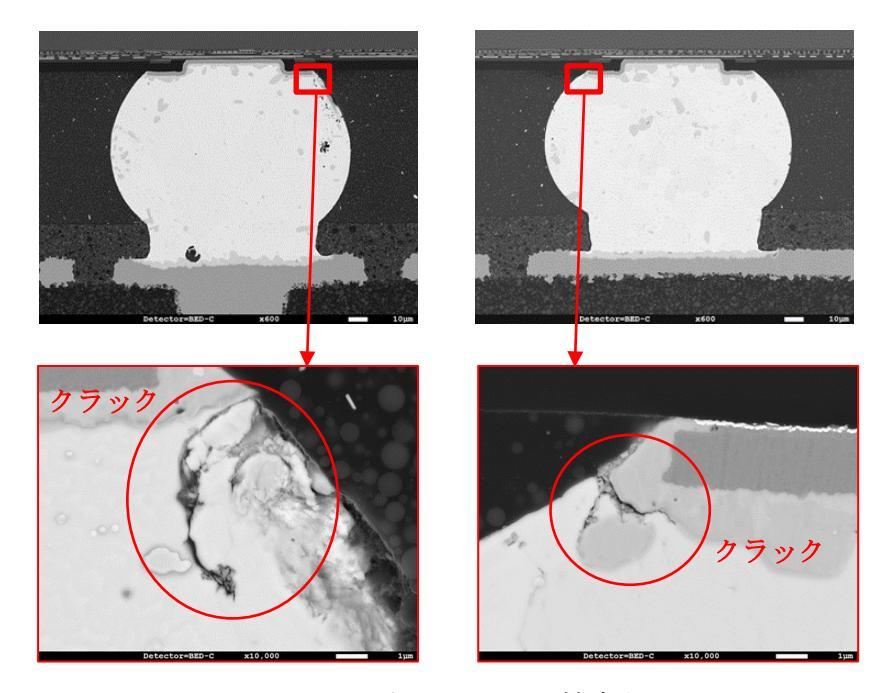
熱サイクル試験後のクラックは、ワイヤボンディング部品に発生はなく、フリップ チップ部品には8品種で見られた。クラックはHAST 試験後から確認できており、程度 は熱サイクル試験も同等であるため、HAST 試験で発生したクラックがそのまま確認さ れていると考えられる。確認されたクラックは軽微なものであり信頼性に影響はないと 考える。図5.2-1~2 に HAST 試験および熱サイクル試験後の接合断面を示す。

図 5.2-1 識別 No.16 の接合断面 ※右図:HAST 試験後、左図:熱サイクル試験後

図 5.2-2 識別 No.39 の接合断面 ※右図: HAST 試験後、左図:熱サイクル試験後

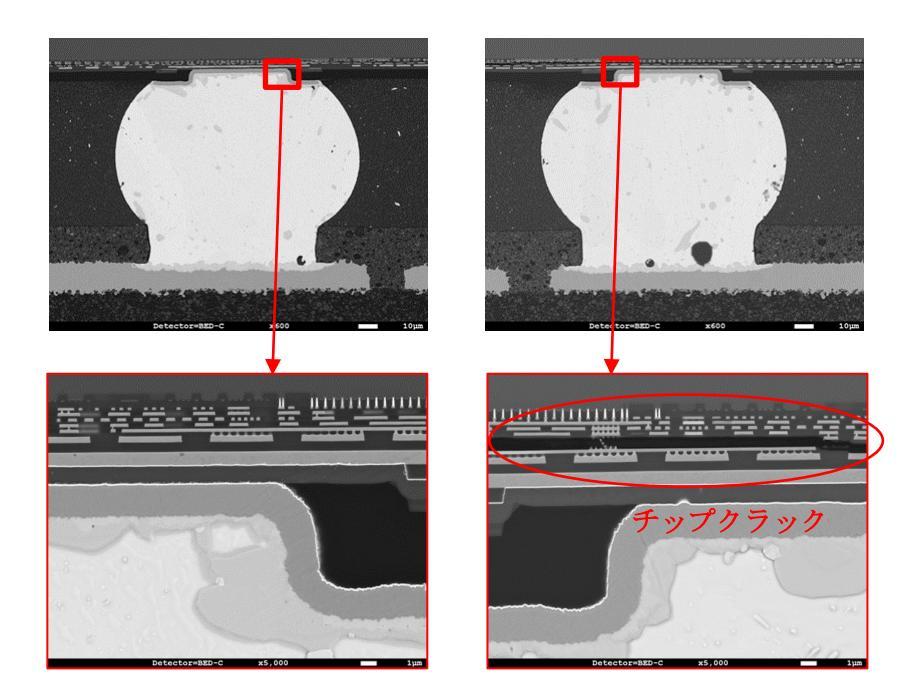
機械的環境試験後、フリップチップ部品8品種のチップ内部にクラックが確認された。ワイヤボンディング部品にはチップ内部のクラックは見られなかった。図5.3-1に HAST 試験および機械的環境試験後の接合断面を示す。

図 5.3-1 識別 No.39 の接合断面 ※右図:HAST 試験後、左図:機械的環境試験後

本検証で確認されたチップ内部のクラックは、部品不具合のリスクとなり得るため、 地上用部品の宇宙適用に際しては問題がないことを評価することが望ましいと考える。 <チップの内部クラック要因の考察>

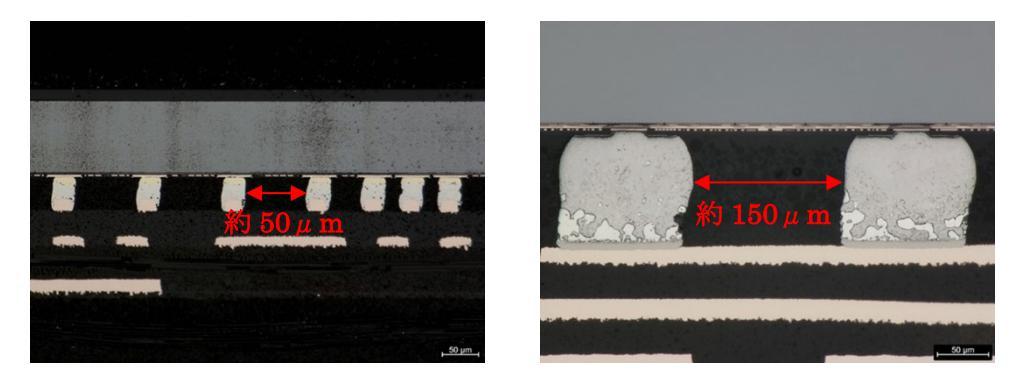
フリップチップに応力が加わる際、はんだ接続される部分ははんだボールが支柱とな り応力が吸収されるが、はんだ接続されていない部分は支えがないため応力が集中す る。この応力集中によってチップ配線層にクラックが発生したと考える。チップクラッ クが発生しなかった2品種はバンプピッチが狭く密集していたためチップの支柱が多 く、強度が強かったと考えられる。図5.3-3にチップクラックなしの部品およびチップ クラックありの部品のバンプピッチを示す。

図 5.3-3 バンプピッチ ※左図:チップクラックなし(No.60)、右図:チップクラックあり(No.33)

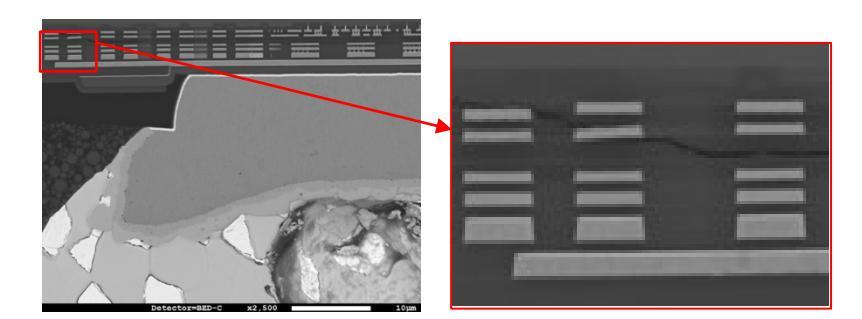
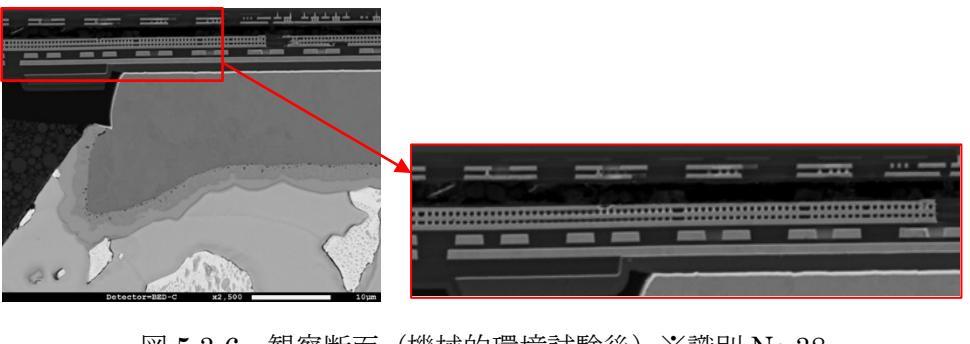
図 5.3-5 観察断面(初期品) ※識別 No.38

図 5.3-6 観察断面(機械的環境試験後)※識別 No.38

試験を行っていない初期品からチップ配線層のクラックが確認できているため、<u>断面</u> 研磨がチップクラックの要因のひとつであると考えた。また、初期品と機械的環境試験 後の断面を比較すると、機械的環境試験後の方がチップクラックの程度が大きいことが 分かる。前述したように機械的環境試験でチップ配線層に応力が集中されることが考え られるため、この<u>応力集中によってチップ層間絶縁層である Low-k 材の密着性が低下</u> し、そこに断面研磨の影響が加わることでチップクラックの程度が大きくなったと考え られる。

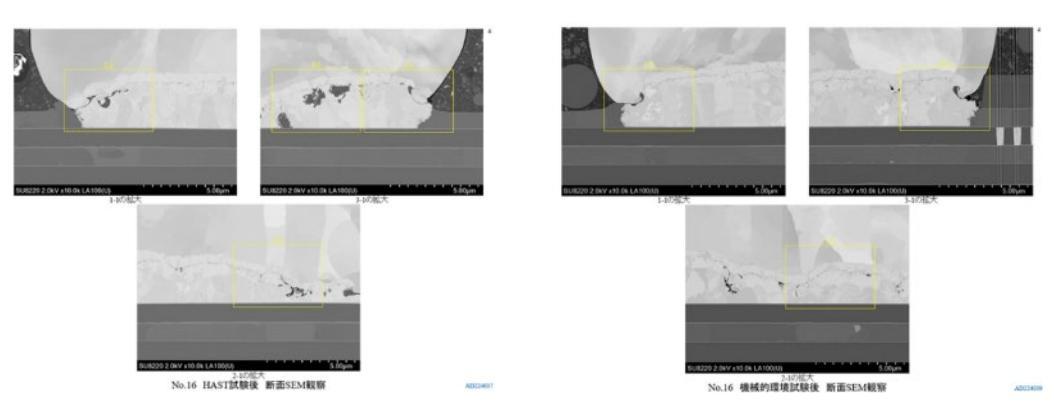
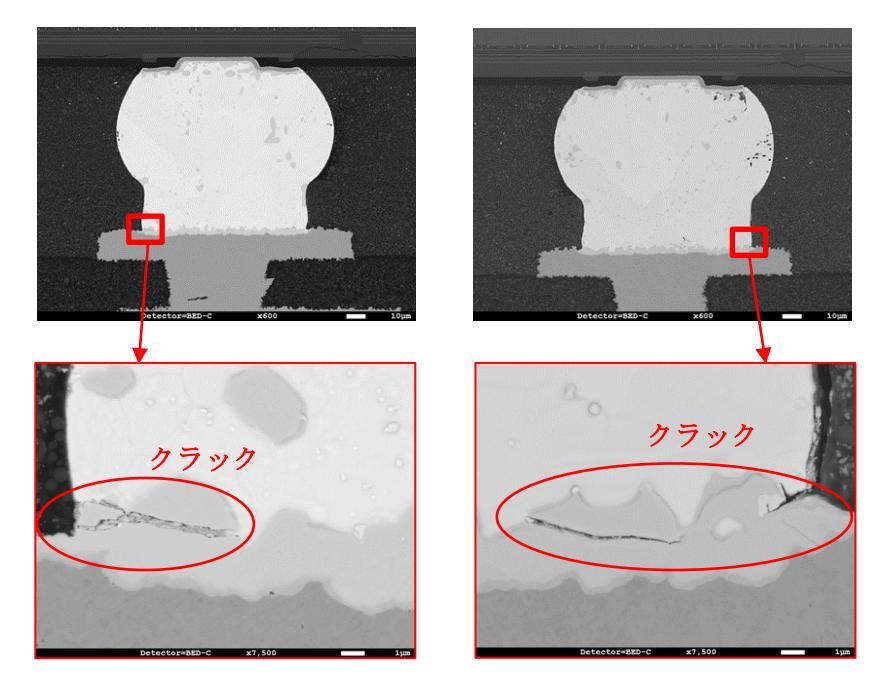
機械的環境試験後、フリップチップ部品2品種のはんだボール化合物層にクラックが 見られた。ワイヤボンディング部品にはクラックは見られなかった。クラックの程度は どれも微小なものであり、接合部信頼性に影響はないと考える。図5.3-7~8に HAST 試験後および機械的環境試験後の接合断面を示す。

図 5.3-7 識別 No.16 の接合断面 ※右図:HAST 試験後、左図:機械的環境試験後

図 5.3-8 識別 No.44 の接合断面 ※右図: HAST 試験後、左図:機械的環境試験後

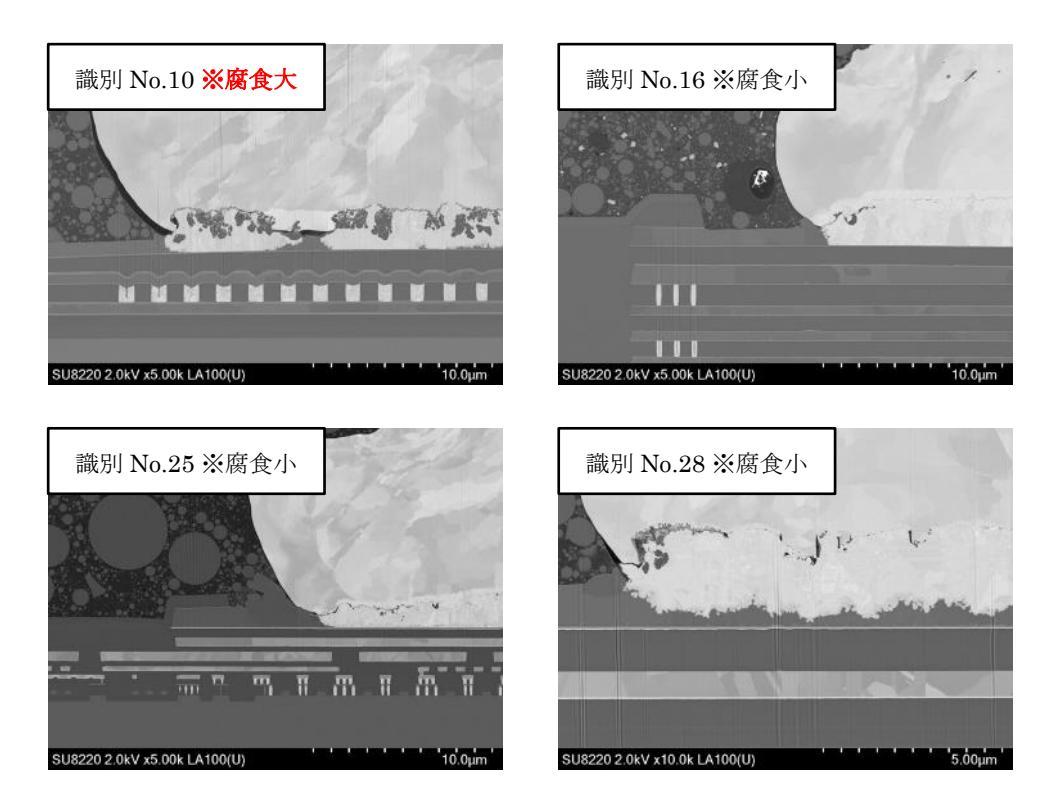
図 6.1-1 HAST 試験後の接合断面

図 6.1-1 を見ると識別 No.10 の腐食が最も顕著であり、他 3 品種の腐食は軽微である ことが分かる。この腐食の度合いとイオンクロマトグラフィーによって得られたハロゲ ン含有量の関連性を分析した。表 6.1-2 に腐食度合いとハロゲン含有量の関連性を示 す。

表 6.1-2 に示す通り、ハロゲン含有量が最も多い識別 No.16 は腐食度合いが小さく、 腐食度合いがもっとも顕著だった識別 No.10 はハロゲン含有量が少ないといった結果が 得られた。以上の結果から本サンプルにおいては腐食の度合いとハロゲン含有量に関連 性はなく、ハロゲン化合物が腐食に与える影響は少ないと考える。

腐食の度合いに差が生じたのは「ハロゲン化合物の存在」と「初期の接合状態」が要因として大きいと考えていたが、本調査でハロゲン化合物が腐食に与える影響は少ない ことが分かったため、地上用部品の宇宙適用において腐食のリスクを検証する際には、 「初期の接合状態」に注意することが推奨される。

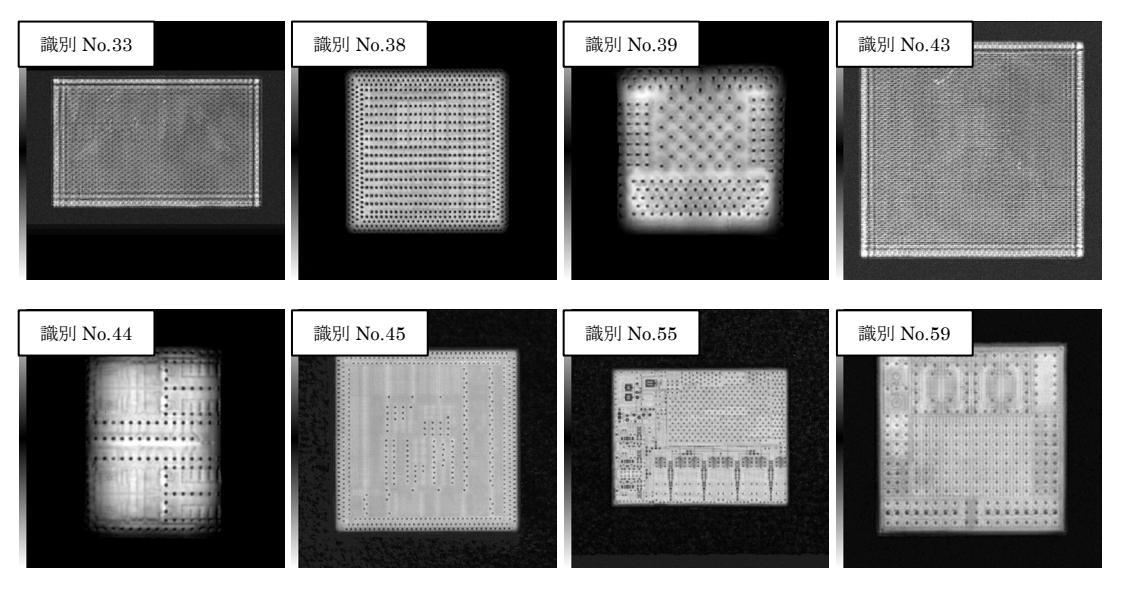
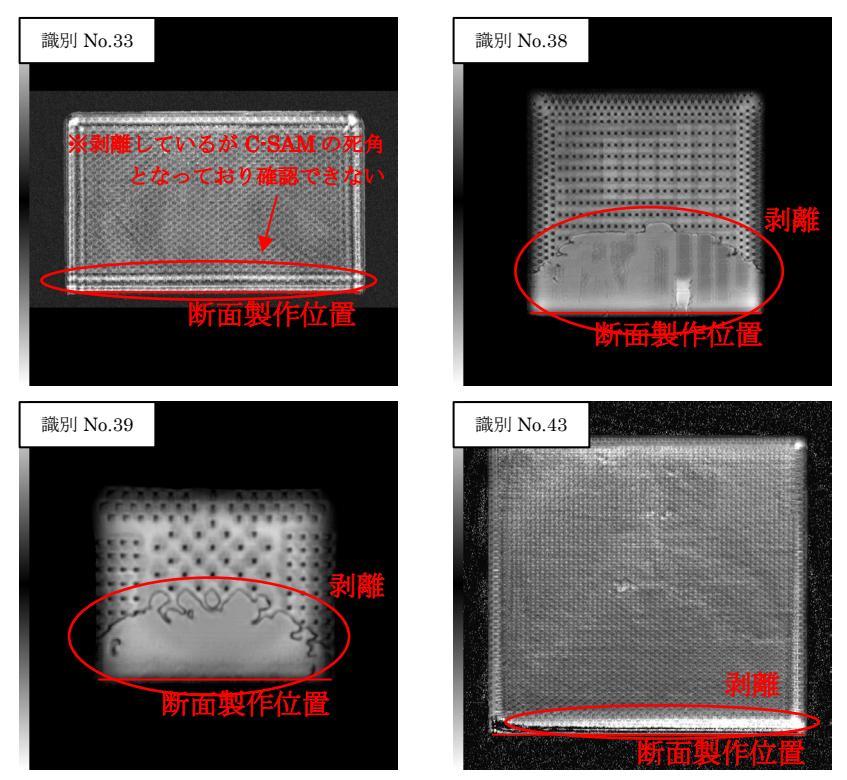
図 6.2-2 断面研磨後の C-SAM 結果

図 6.2-1~2 を見ると、チップクラックは断面研磨後にのみ確認されているため、事象 は断面研磨起因であると切り分けることができた。また、断面研磨後の C-SAM 結果に 見られた剥離は軽微なものと広範囲なものの 2 パターンがあった。剥離が軽微であった のは、識別 No.33 と 43 である。識別 No.33 は C-SAM の結果から剥離は確認されな かったためチップ端部でのみ剥離していると思われる。(C-SAM にて照射する超音波は チップ側面にも入射されるため、その側面で超音波が散乱および分散されることでチッ プ側面付近が死角となる。)図 6.2-3 に剥離が確認された識別 No.33 のチップ配線層断面 を示す。

本調査によって機械的環境試験によるチップクラックの発生起因は試験ではなく、断 面研磨にあることが分かった。よって地上用半導体部品に対する機械的環境試験による チップクラックのリスクはないと考える。

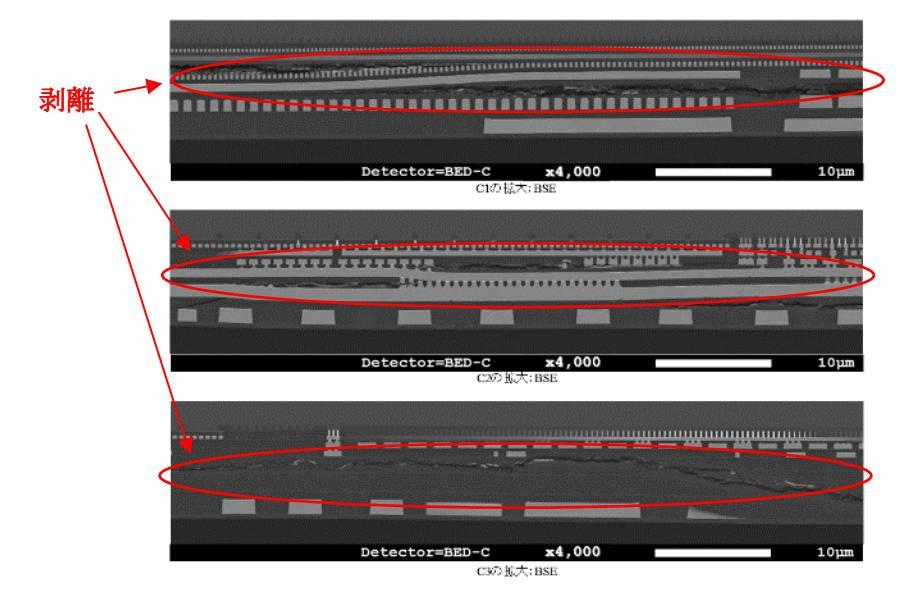
図 6.2-3 識別 No.33 のチップ配線層断面

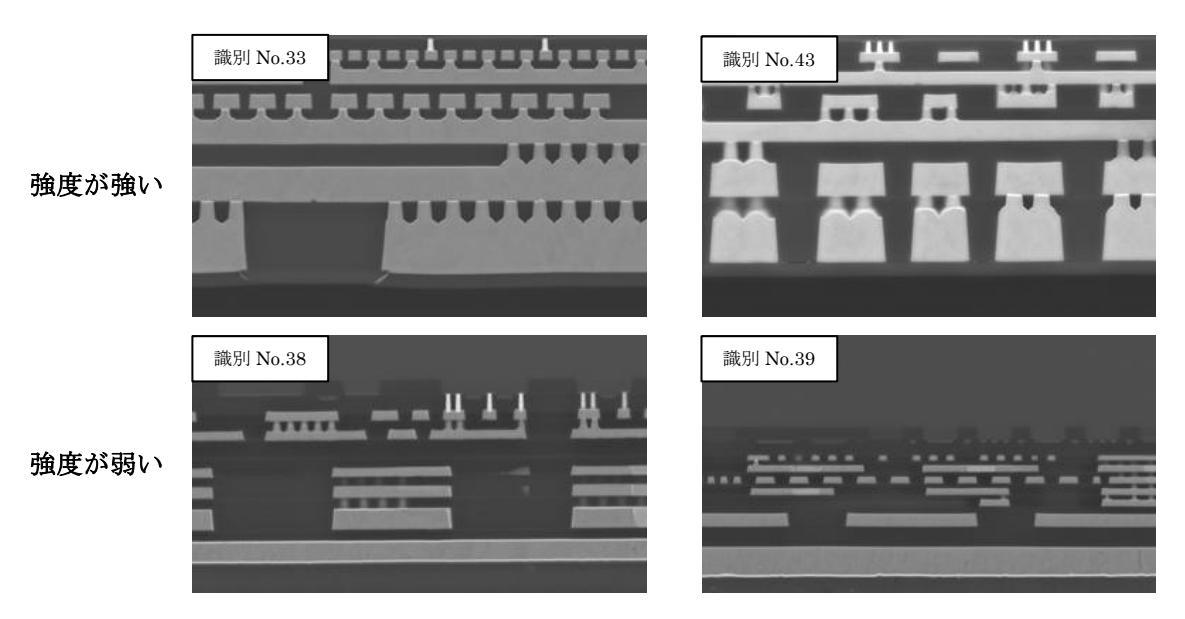
また、剥離が広範囲であったのは識別 No.38,39 である。この2品種は断面製作位置 から部品中央に向けて広範囲に剥離が発生していることが確認できる。剥離の程度に差 が生じた要因はチップ内の構造にあると考える。図 6.2-4 に識別 No.33,43,38,39 のチッ プ内構造を示す。

図 6.2-4 チップ内構造

図 6.2-4 を見ると、剥離が軽微であった識別 No.33,43 はチップ配線層の各層が厚く、 チップの強度が強いと考えられる。対して剥離が広範囲であった識別 No.38,39 は各層が 薄く多層であるためチップの強度が弱いと考えられる。以上のことから、剥離の程度に 差が生じたのはチップ内の構造によって強度に違いがあったからだと考える。
