宇宙転用可能部品の宇宙適用ハンドブック (JERG-0-052)技術データ集

2024年05月24日 初版

技術データ1 地上用半導体部品の宇宙適用性評価

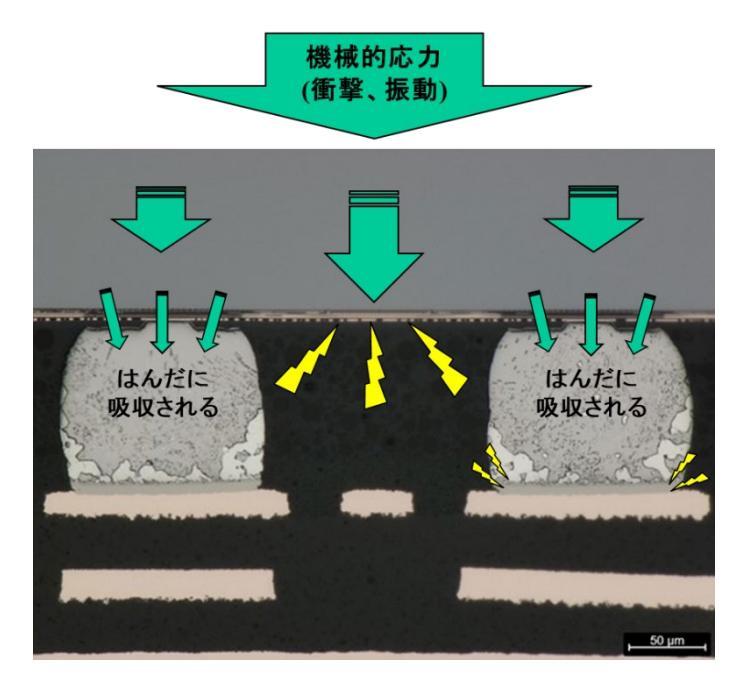
図 5.3-2 振動・衝撃試験による応力

以上のことから、部品構造においては「バンプ径」と「バンプピッチ」にチップク ラックが発生した要因があると考える。

次に、振動・衝撃試験によってかかる応力がどのようにチップに伝わるのかを考察し

た。図 5.3-2 に振動・衝撃試験による応力を示す。

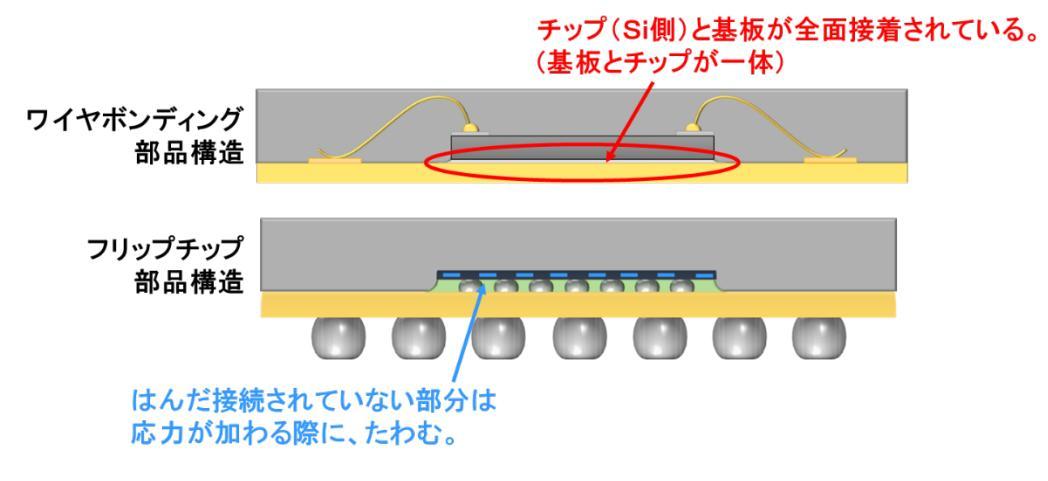
図 5.3-4 ワイヤボンディングおよびフリップチップ部品の構造

今回確認されたチップクラックはフリップチップ部品にのみ発生しており、ワイヤボ ンディング部品には発生していなかった。ワイヤボンディング部品は基板とチップが全 面接着されており、振動・衝撃による応力が加えられてもその応力はチップ全面に分散 されるためチップクラックが発生しなかったと考えられる。図 5.3-4 にワイヤボンディ ングおよびフリップチップ部品の構造を示す。
